Bericht Sanierung Wohnung Weissensteiner

Ausgangslage: Der Bewohner ist erkrankt, die Wohnung erweist sich als übermäßig feucht.

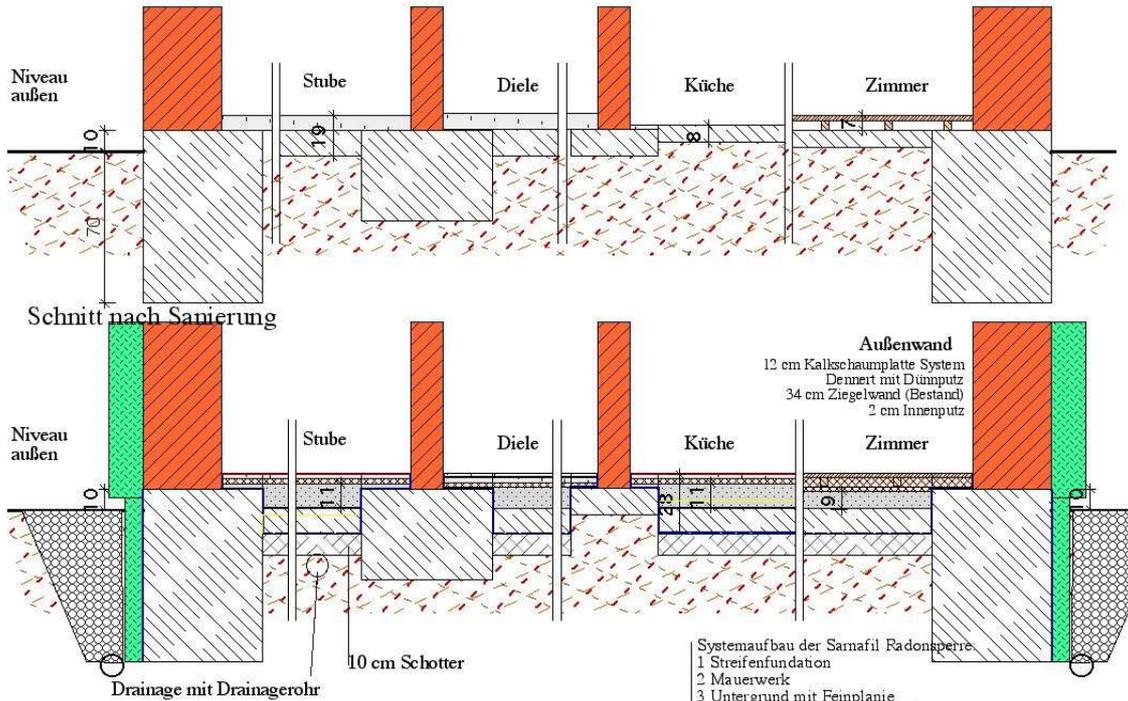
Schnitt M=1:25

momentaner Bodenaufbau:

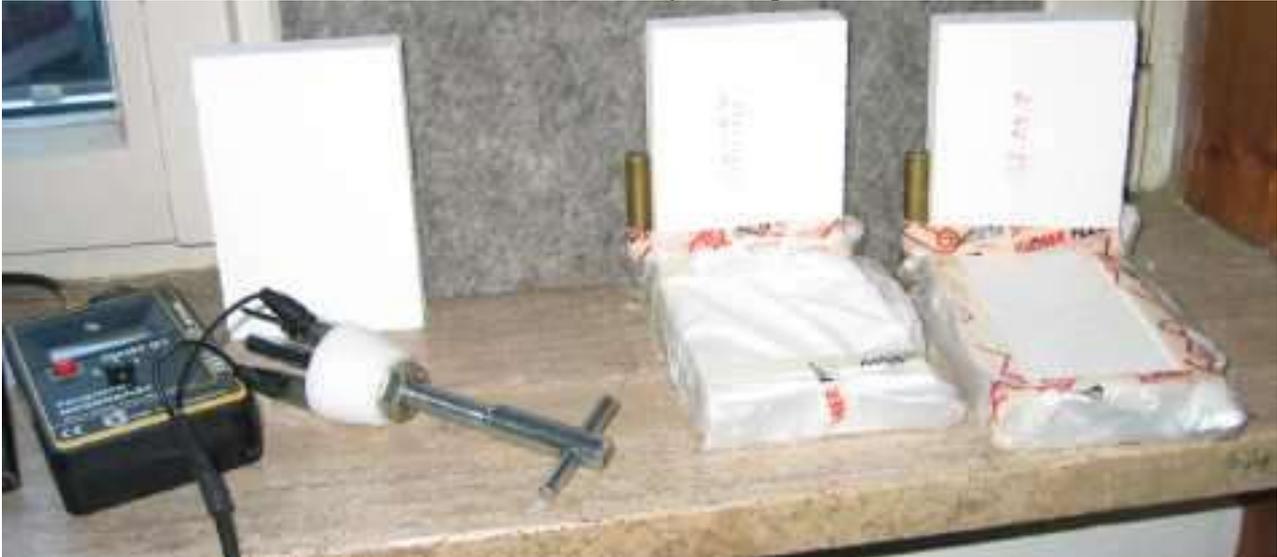
immer eine gewisse Feuchtediffusion vom Boden in das Mauerwerk und in die Räume. Verschiedene Vertreter von Firmen, welche mit Feuchtesanierungen zu tun haben, beantworten diese Frage gegensätzlich. Da mir mehrdimensionale Feuchtesimulationen (siehe WUFI und DELPHIN) nicht zur Verfügung standen, habe ich mir ein Modell aus Calciumsilikatplatten gebaut.

Ein Modell hat über der dichten Wanne einen dichten Abschluss, die andere ist nach oben hin offen. Die Frage war: verdunstet bei der dichten Wanne mehr Wasser über die aufsteigende Wand oder nicht? Dazu habe ich einmal die Wanne mit Wasser befüllt und dann die Gewichtsabnahme gemessen. Weiters habe ich regelmäßig die Höhe des Feuchtezustandes an der Wand (am Modell) gemessen.

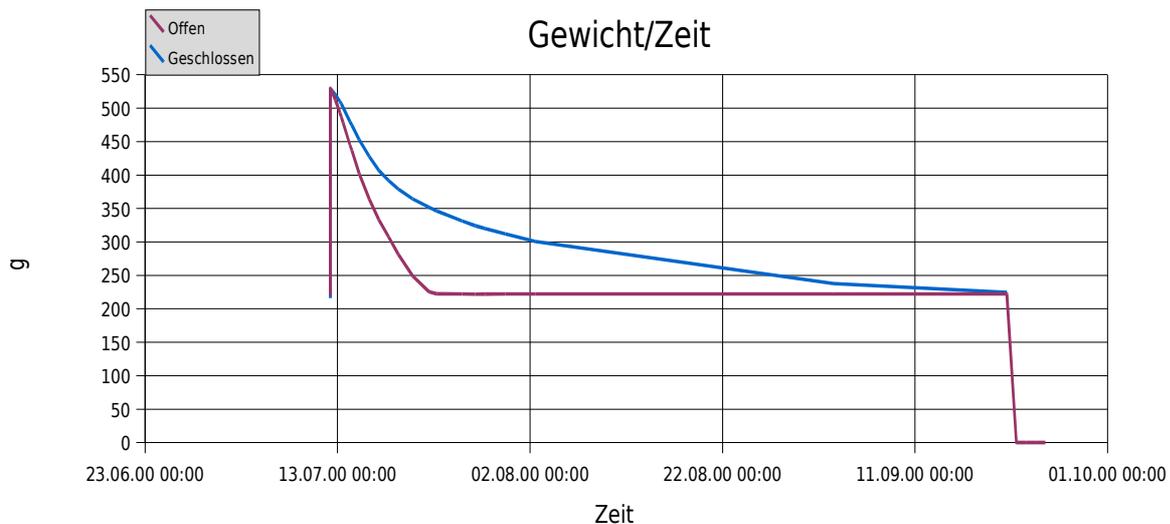
Die offene Wanne verdunstet das Wasser viel schneller als die geschlossene, der Feuchtepegel an der Wand mit der geschlossenen Wanne ist nur geringfügig höher als der an der offenen Wanne.

Damit habe ich mich für die Einbringung einer Feuchtigkeitsperre im Boden entschieden.

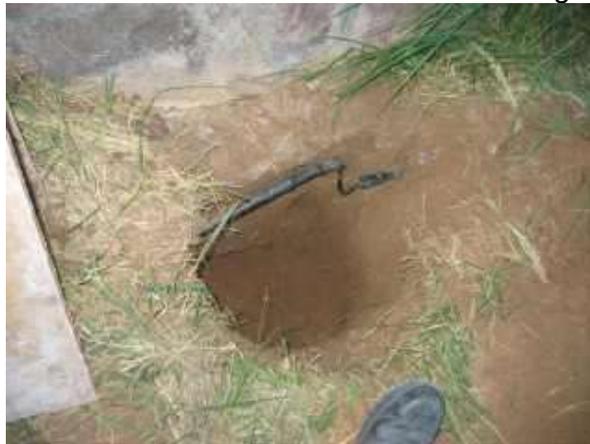
Das Haus ist ca. 60 cm unter der Erdoberfläche direkt auf den lehmigen Boden gestellt worden:

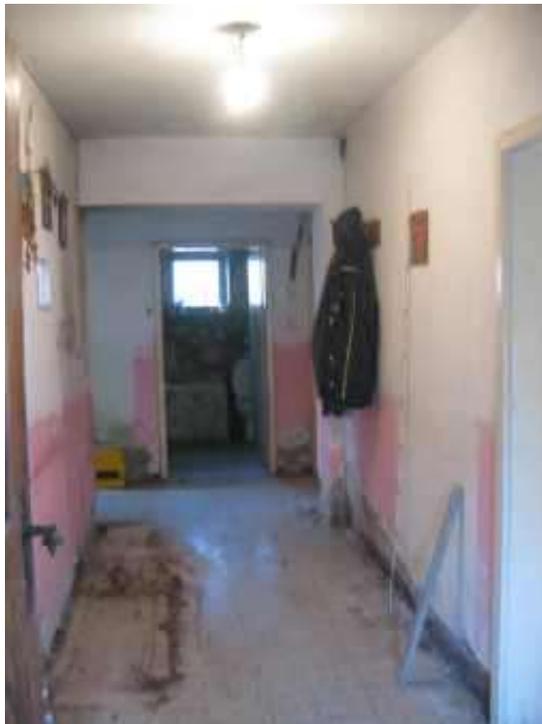
Der Putz in den untersten 60 cm ist faul geworden:

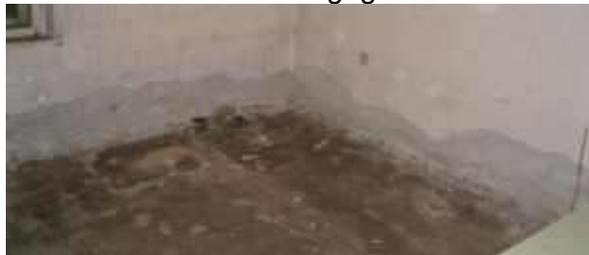
Der Zementestrich wurde direkt auf den Erdboden gegossen:

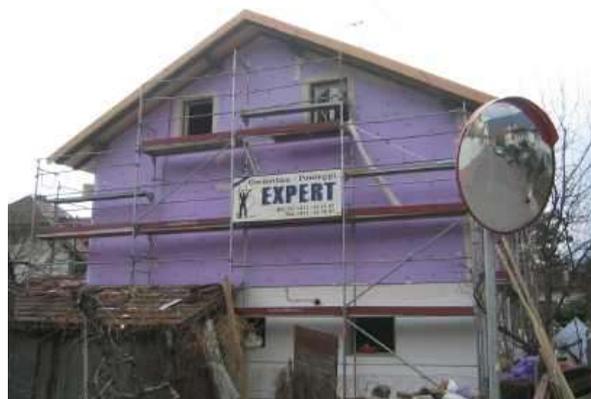
Auch der Nachbar entschließt sich, seine im oberen Stock gelegenen Fassaden außen mit 10 cm zu dämmen; da die obere Wohnung nicht so feuchtebelastet ist, ist dieses Material in dieser Stärke zumindest aus technischer Hinsicht akzeptabel. Im unteren Stock sprechen nicht nur ökologische Überlegungen gegen XPS, sondern eben auch technische.

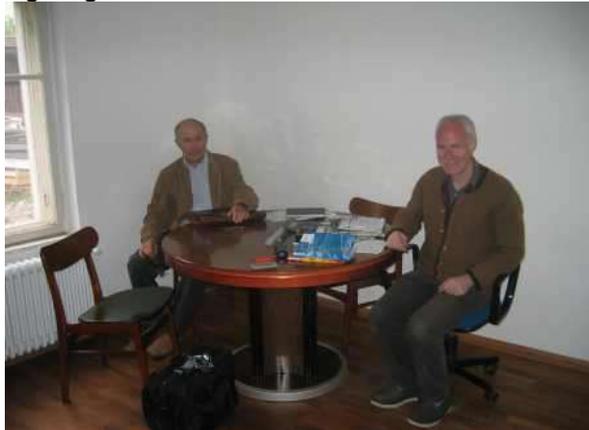
Schliesslich ist die Sanierung abgeschlossen, es lässt sich wieder in der Wohnung leben:

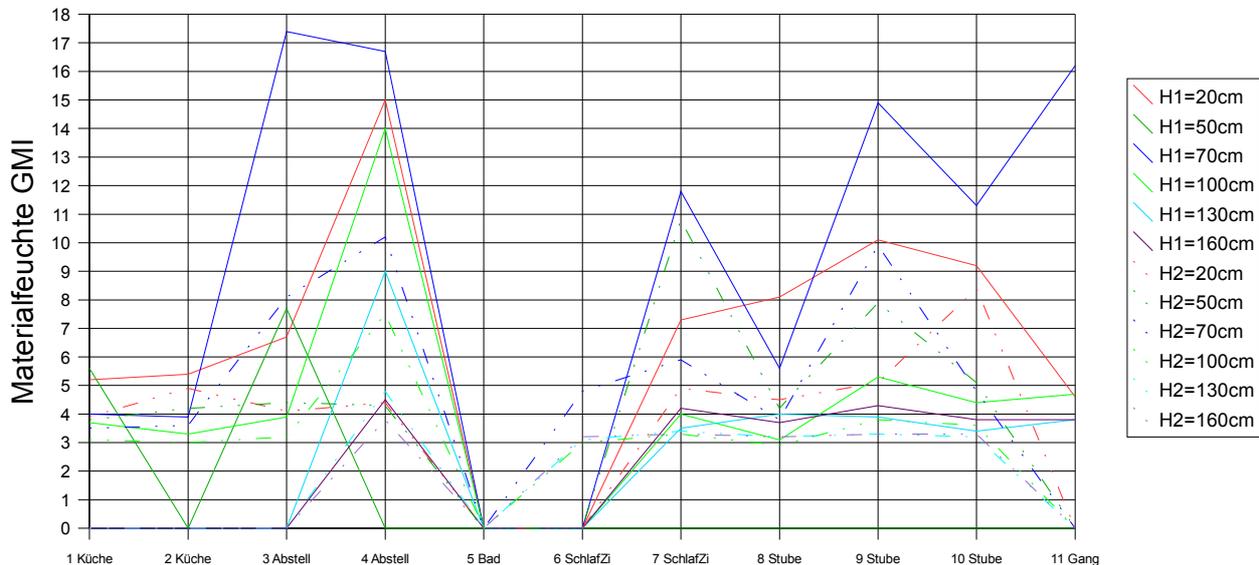
Weissensteiner Okt2005-Jan2006

zusammenfassende Darstellung der Materialfeuchte an den Wänden: An allen Punkten, wo im Oktober noch erhöhte Feuchtigkeit festgestellt wurde, ist diese aufgrund der Lüftung in den nor-

malen Bereich abgesunken. Sämtliche Materialien stehen im Gleichgewicht mit der Feuchtigkeit in der Raumluft, wobei sorptionsfähige Materialien, wie sie hier in der Sanierung eingesetzt wurden, die Feuchtigkeit gut speichern und damit ausgleichen können.

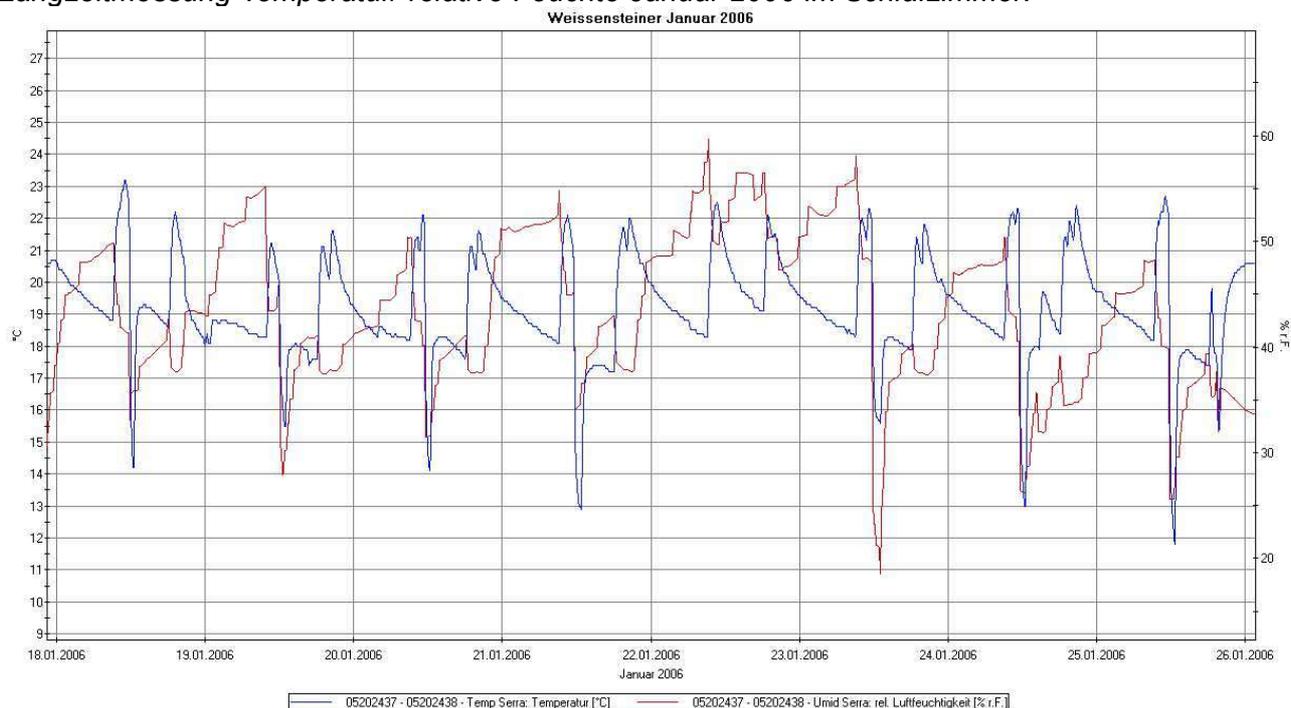
Langzeitmessung Temperatur/ relative Feuchte Januar 2006 im Schlafzimmer:

aus dem Diagramm ist ablesbar, dass der Bewohner ein Mal pro Tag lüftet, nämlich als Tempera-

tur und Feuchtigkeit gleichzeitig absinken. Empfehlenswert ist es, mindestens 3-4 Mal am Tag zu lüften. Sollte dies der Bewohner nicht schaffen, kann eine kontrollierte (=automatische) Lüftung mit Wärmerückgewinnung sinnvoll sein.
