Bericht Sanierung Wohnung Weissensteiner

Ausgangslage: Der Bewohner ist erkrankt, die Wohnung erweist sich als übermäßig feucht.

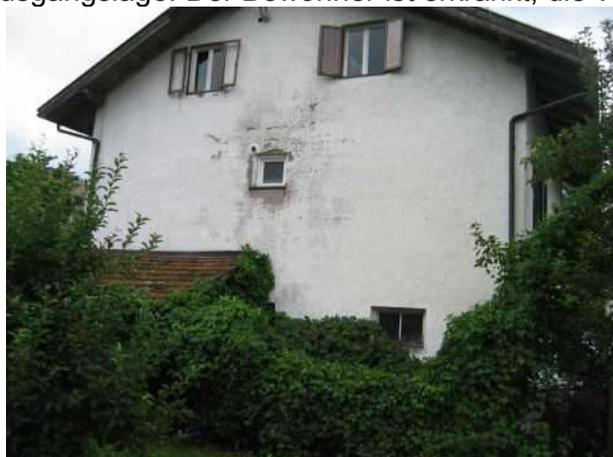
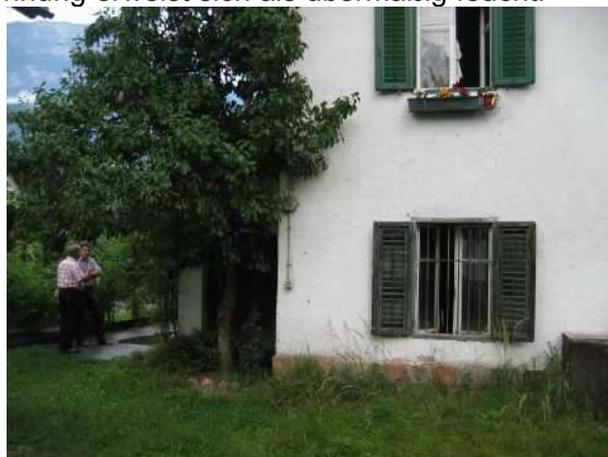
überall: Putz bröckelt bis zu einer Höhe von 25-30 cm ab

- Es wird folgender Sanierungsvorschlag gemacht:
1. Verhindern des Eintritts von Feuchte aus dem Boden
 2. Bautechnische Begünstigung der Austrocknung
 3. Besseres Weglüften der Luftfeuchtigkeit

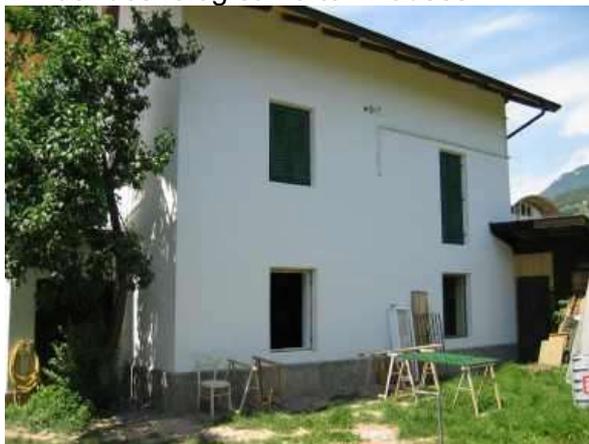
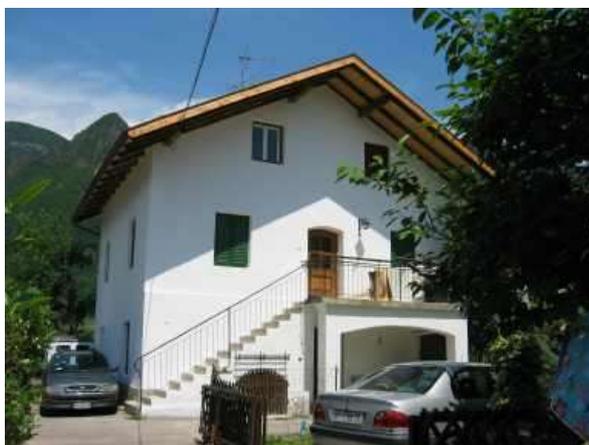
Nachfolgend noch ein paar Bilder des fertig sanierten Hauses:
