# Verifica delle impermeabilizzazioni in edilizia

**Localizzazione esatta, non o poco distruttiva, di infiltrazioni nelle impermeabilizzazioni edili**

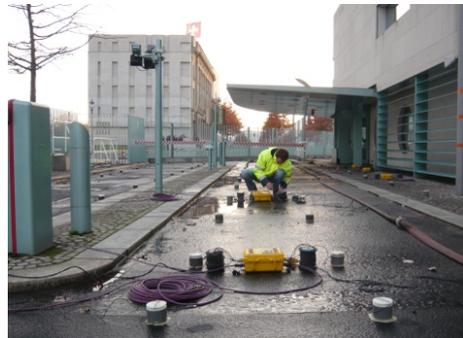
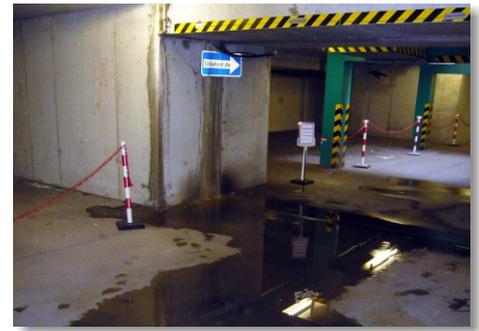
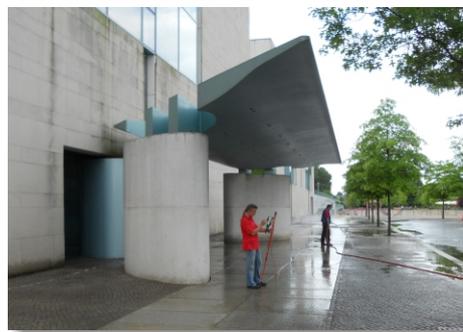
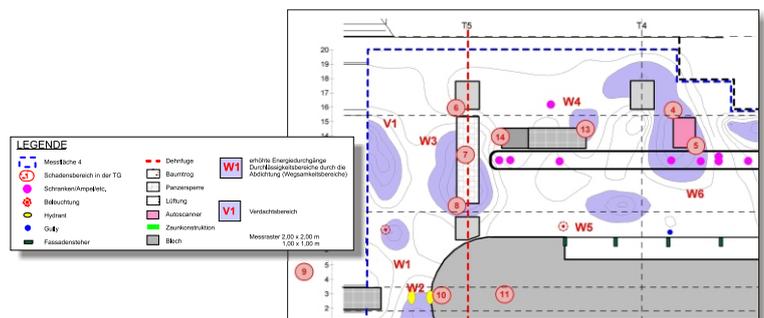
## Controllo di un solaio su un garage di un ufficio pubblico:

In un grande complesso d'uffici a Berlino si riscontravano molteplici infiltrazioni nel garage sotterraneo. E' stata controllata la guaina orizzontale su una superficie di ca. 7.000m<sup>2</sup>.

La superficie completa è stata separata in 6 parti per non ostacolare i servizi al pubblico. Le 6 parti sono state misurate successivamente con le tecnologie EFT® & FGM®.

Sono state trovate 6 zone con guaina non a tenuta.

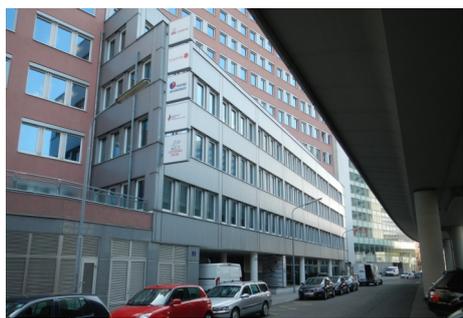
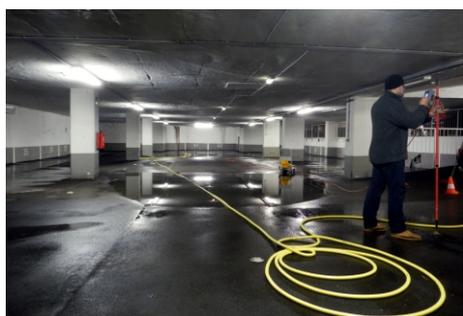
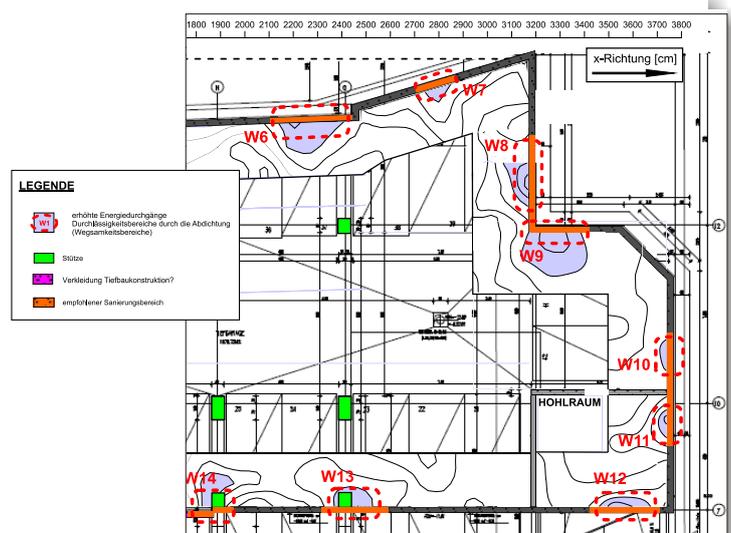
## Controllo di un giunto solaio/parete di un garage sotterraneo:

In un garage nel -4° piano sotterraneo dopo la pioggia si infiltrava sempre l'acqua. Sotto il piano -2 c'era il livello dell'acqua di falda. La costruzione impermeabilizzante era costituita da una platea di fondazione di ca. 1 m e da pareti in C.A. di 25 cm.

Le superfici da misurare sono state bagnate intensamente, la rete di monitoraggio era composta da 1x1m, la superficie di ca. 100 m<sup>2</sup> è stata misurata con la tecnologia mobile EFT®.

Localizzazione precisa di diverse infiltrazioni nei giunti solaio/parete.

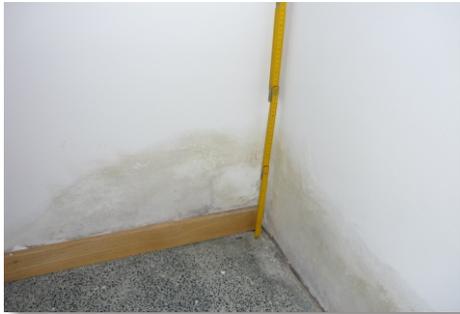
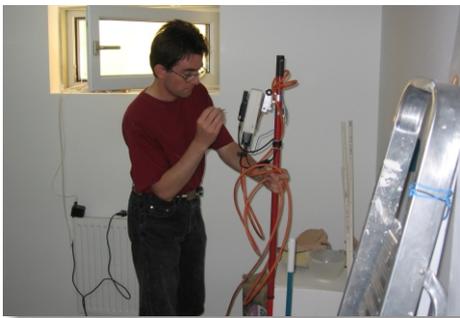
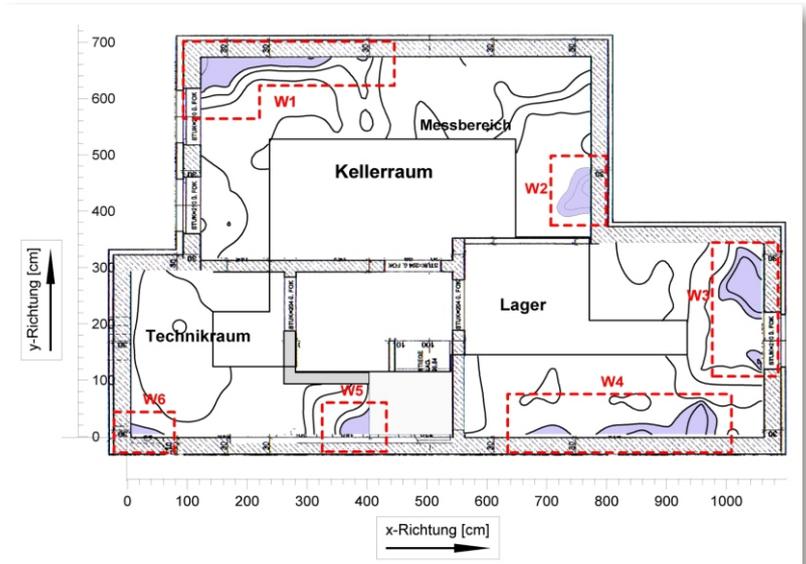
## Localizzazione di infiltrazioni in una cantina:

Erano visibili danni massicci di risalita d'acqua dalle pareti esterne e interne di una cantina di una casa unifamiliare.

Le misurazioni sono state eseguite al perimetro esterno delle pareti della cantina, per controllare il giunto nell'attacco solaio/parete, la superficie di ca. 35 m<sup>2</sup> è stata misurata con la tecnologia mobile EFT®.

Sono state trovate 6 zone d'infiltrazione nel giunto di attacco solaio/parete, la causa probabile era un profilato in PVC (Waterstop) non posato correttamente.

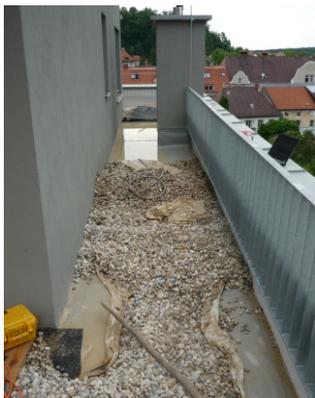
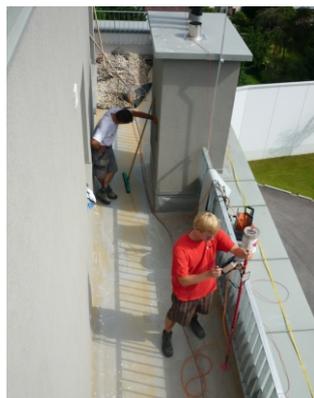
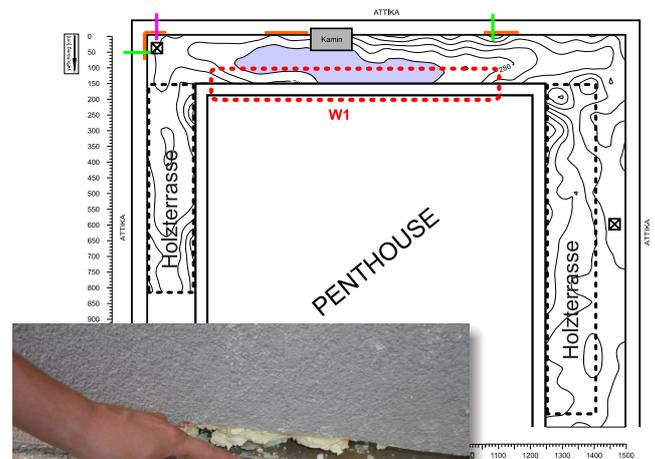
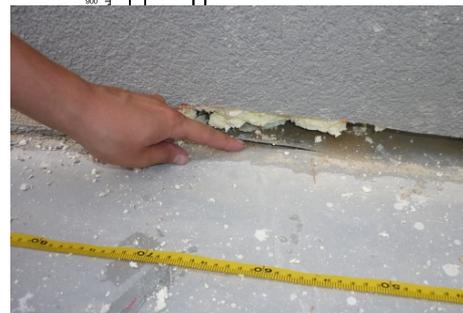
## Localizzazione di infiltrazioni su tetto piano:

In un appartamento nel 3° piano si verificarono delle infiltrazioni sul soffitto dopo la pioggia. Anche in facciata si notavano dei flussi d'acqua in direzione delle avvolgibili. Sul tetto del 4° piano si trova un Penthouse con una terrazza calpestabile circondante.

Le misurazioni sono state eseguite su tutta la superficie di ca. 53 m<sup>2</sup> e misurate con la tecnologia mobile EFT®.

Localizzazione delle infiltrazioni nello zoccolo della facciata. Direttamente sotto l'intonaco sono stati scoperti dei tagli nella guaina in corrispondenza della rete portaintonaco.

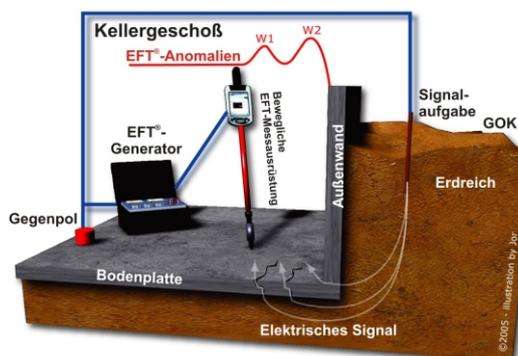
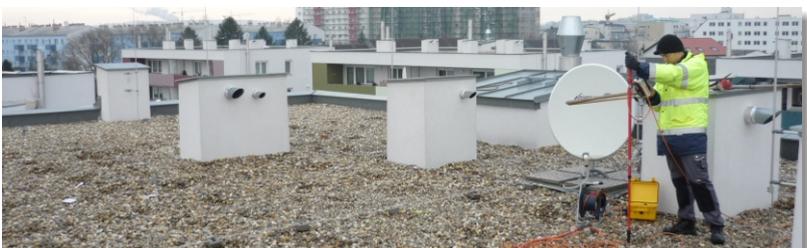
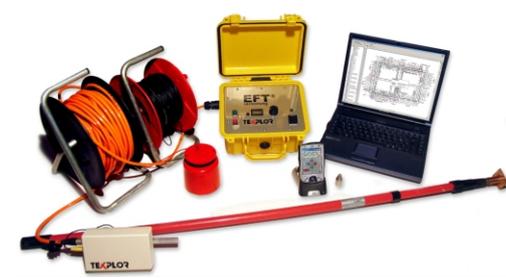
## Sistema di rilevamento EFT®

EFT® è un sistema di rilevamento per impermeabilizzazioni attraverso la misurazione lineare e superficiale di potenziali elettrici.

Gli impulsi elettrici vengono generati all'esterno dell'edificio ed indagati nell'attraversamento verso l'interno. I punti di infiltrazioni corrispondono ai percorsi per cui è massima energia dell'impulso EFT® registrata dal sensore mobile.

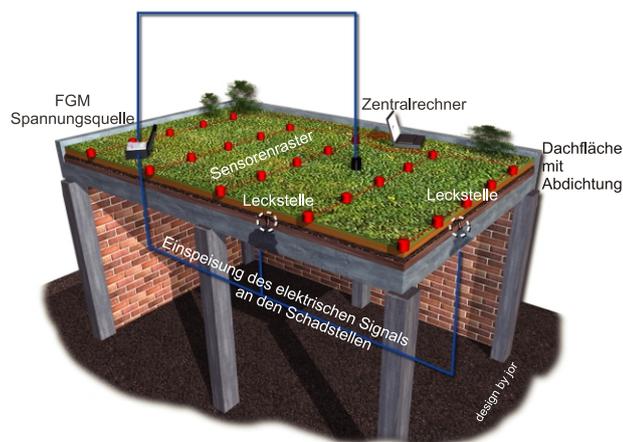
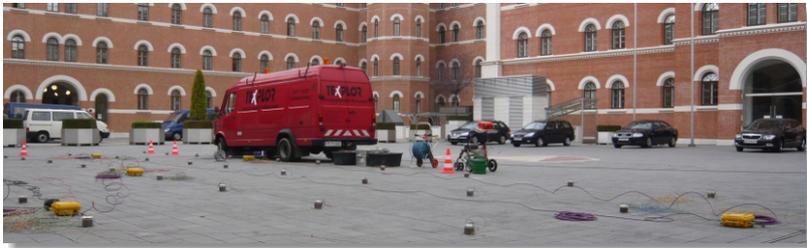
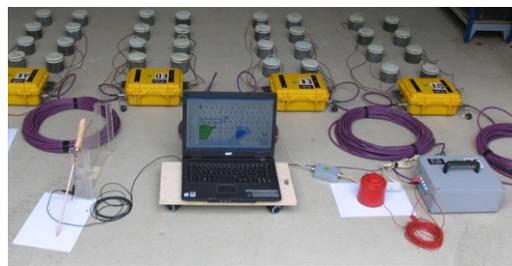
## Sistema di rilevamento FGM®

Combinazione di un sistema di indagine passiva eseguita mediante sensori multicanale ad alta risoluzione. I punti di infiltrazioni corrispondono ai percorsi per cui è massima energia dell'impulso EFT® registrata contemporaneamente dalla rete di sensori superficiali.

Le misurazioni sono riproducibili. Le infiltrazioni nelle impermeabilizzazioni si dimostrano come anomalie nel campo di potenziale.
